Turun ammattikorkeakoulu

Raportti ärviän niitosta Naantalin Pikku-Nuikolla

Ärviän esiintyminen ja poisto Naantali -hanke

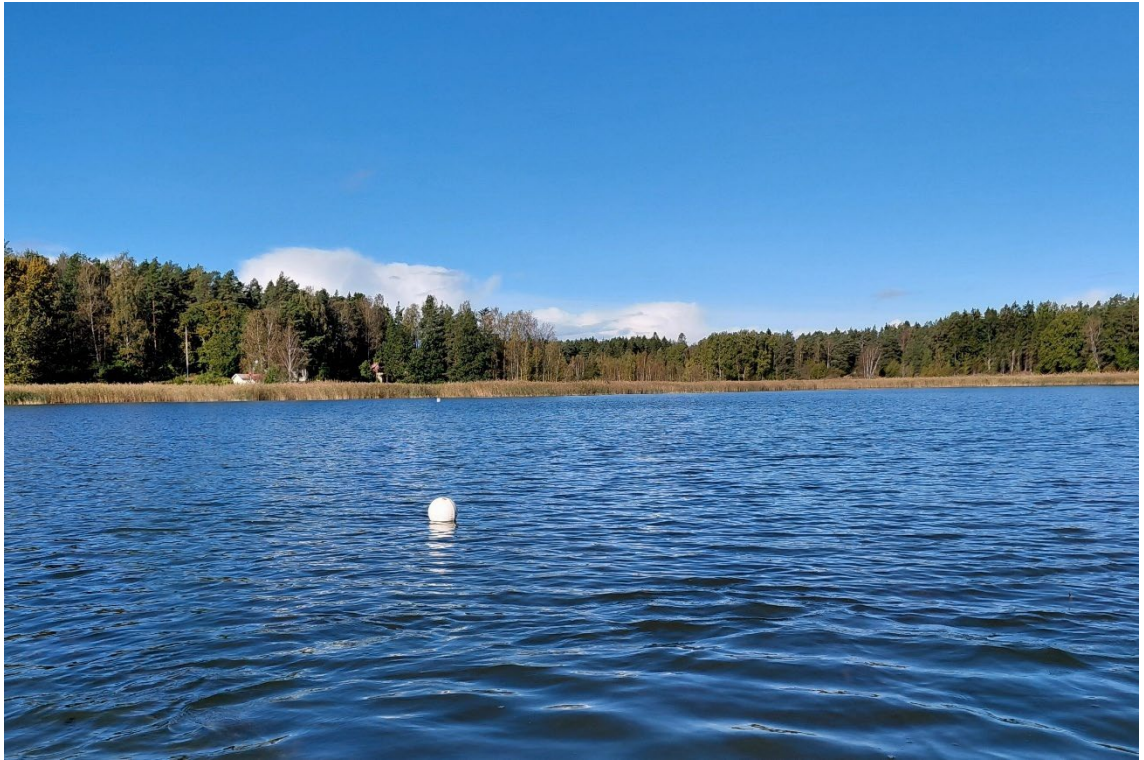
Putkien löytäminen mutapohjasta osoittautui kuitenkin todella haastavaksi, osittain runsaan ärviäkasvuston vuoksi. Kasvillisuus häiritsi sekä kaikuluotauksen toimintaa että putkien naaraamista. Lopulta putket saatiin paikallistettua niiton mahdollistavalla tarkkuudella ilmakuvien avulla sekä naaraamalla. Pohjois-eteläsuuntainen putki paikallistettiin ilmakuvien avulla ja merkattiin vesistöön kohoilla (Kuva 3). Toinen itä-länsisuuntaisista putkista paikallistettiin naaraamalla, yhteistyössä paikallisen vesiosuuskunnan kanssa ja merkattiin vesistöön kanistereilla.

Kuva 3. Putkilinjan merkitseminen kohoilla vesistöön (Kuva: Aija Mäkinen)

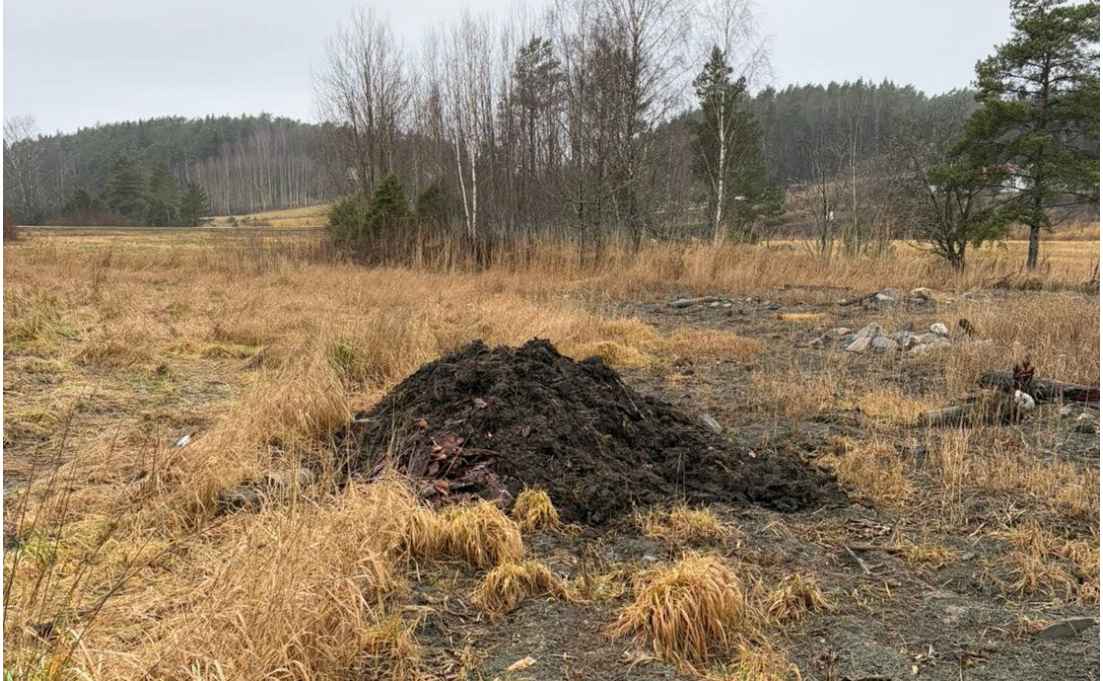
Kasa oli silmämäärin tästä vielä puolittunut 29.10. Joulukuussa kasat siirrettiin läheiselle peltoalueelle, jolloin kasvibiomassaa oli arviolta enää noin 5-6 kuutiometriä (Kuva 10). Kasvibiomassa oli alkanut jo selvästi kompostoitumaan ja ärviästä oli jäljellä enää paksut varret (Kuva 11).

Kuva 10. Peltoalueelle siirretty kasvibiomassa 16.12.2025 (Kuva: Konsta Vuorinen)
